## Arquitectura religiosa de la Ilustración desaparecida. El caso del arquitecto Juan de Sagarbinaga en la diócesis de Salamanca

Eduardo Azofra  
Universidad de Salamanca

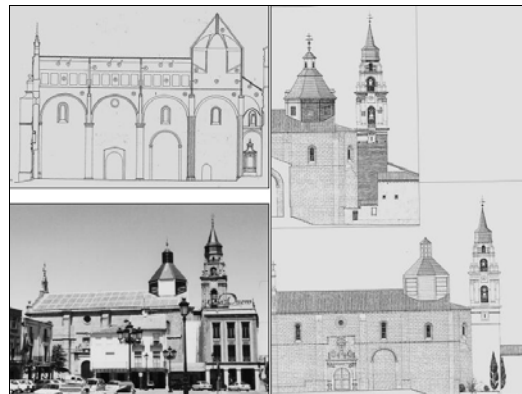
■ Lám. 7. Iglesia de Peñaranda de Bracamonte. Proyecto de Reconstrucción. F. Pulín Moreno y C. Martínez Brocca. Sección, 1972. Proyecto de Restauración. Dionisio Hernández Gil. Alzado lateral sur. 1978. Fotografía actual.

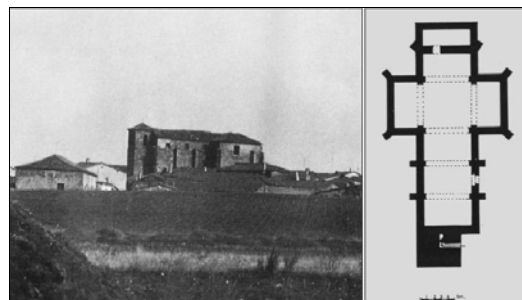
■ Lám. 8. Iglesia de Cordovilla. Desaparecida. Vista General Exterior. Archivo El Adelanto. Fuente: *Libro de Oro del Arte Salmantino*, p. 266. Planta, según A. Casaseca.

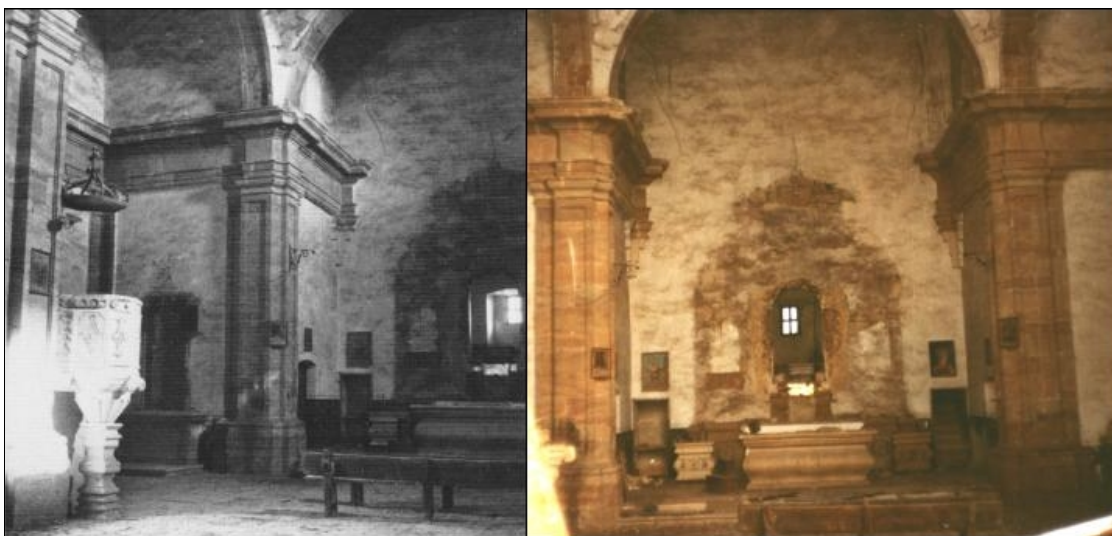
- Lám. 9. Iglesia de Cordovilla. Desaparecida. Interior. Izquierda, fotografía facilitada por D. José Miguel Isidro; derecha, fotografía de A. Casaseca.

mentos más llamativos dos arcos perpiaños de sección rectangular e intradós cajeadado que apoyaban en un poderoso entablamento que, idéntico al ya descrito, recorría los muros laterales de la nave descansando en pilastras dóricas con frente cajeadado similares a las que recogían los arcos torales. La cubierta, también de madera, era *de artesa vuelta*, según Casaseca.

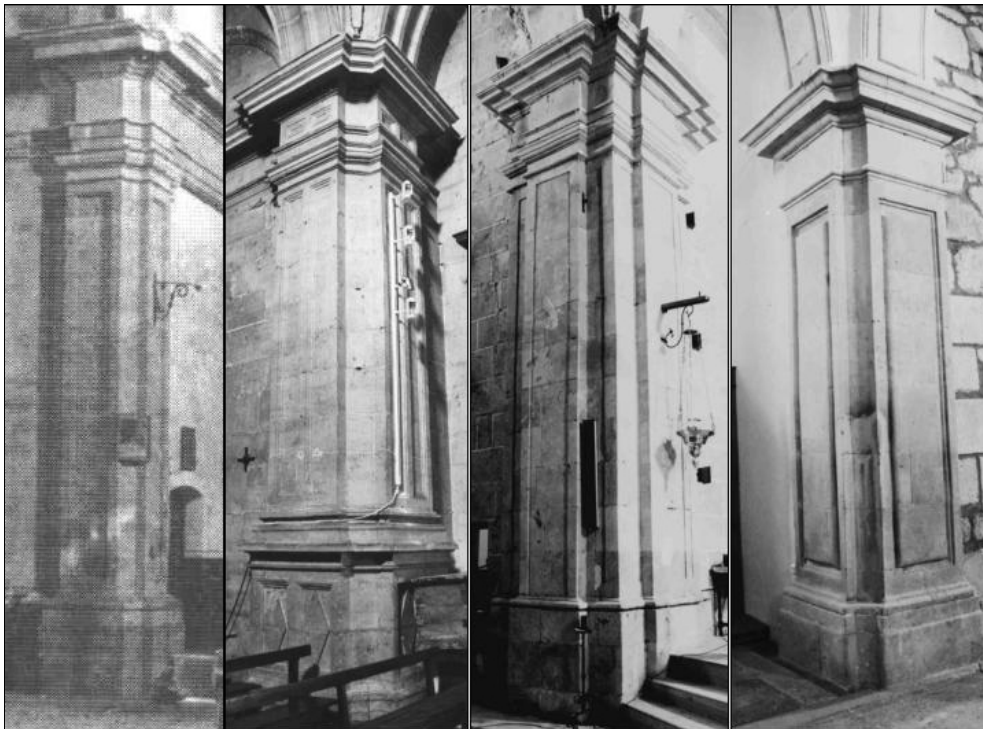
- Lám. 10. Machones. De izquierda a derecha. Iglesia perdida de Cordovilla. Capilla de Nuestra Señora del Manzano de la colegiata de Castrojeriz. Iglesia parroquial de Cantalpino. Iglesia parroquial de Machacón.

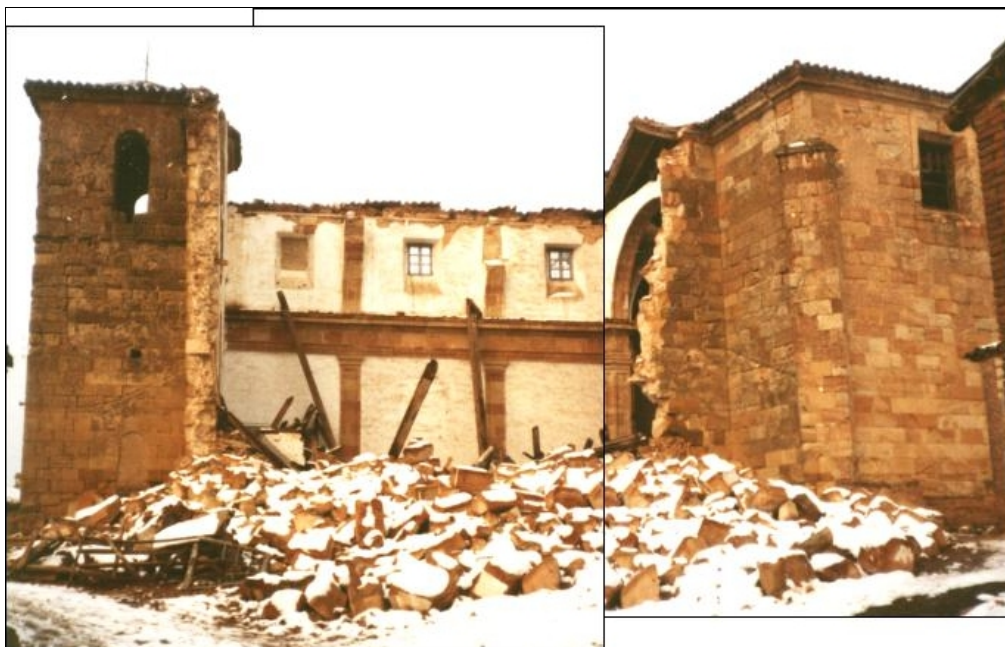
- Lám. 12. Iglesia de Cordobilla trras la demolición. Fotografías facilitadas por D. José Miguel Isidro.

En definitiva, la pérdida de este edificio, no tan lejana en el tiempo y cuyas imágenes todavía nos siguen ruborizando (Lám. 12), nos privó de uno de los mejores edificios, sino el más interesante, de todos los que trazó Juan de Sagarbinaga en la diócesis de Salamanca a lo largo de su dilatada trayectoria profesional.
